GfK ModelRepair ® Rev.2

Doel van het project

Het doel van dit project was om een beschadigd modelvliegtuig, gemaakt van GfK (Glas fiber Kern), te herstellen. Verdere requirements binnen dit project waren:

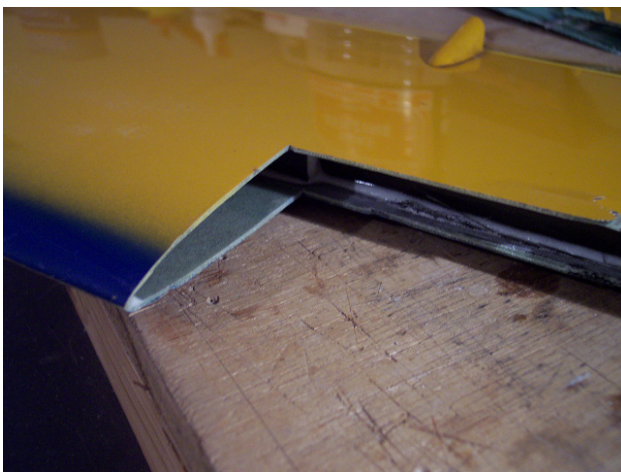
Afb. 2

Met een permanente marker wordt eerst afgetekend langs welke lijn er straks gesneden en gezaagd moet gaan worden. Zoveel mogelijk rechte lijnen aanhouden, dat is later makkelijker "inpassen" van de nieuwe delen. De "top" laag van de vleugel kan met behulp van een scherp scalpelmesje worden uitgesneden. Vaak bestaat een GfK vleugel uit meerdere lagen glas / koolstof (CfK). Ga voorzichtig te werk, het hoeft niet in een keer doorgesneden te worden. Eerst "voorsnijden" is beter, omdat je dan minder kracht hoeft te zetten. Afbeelding 2 toont het totale stuk dat verwijderd is. Van dit deel van de vleugel was ook de neuslijst zwaar beschadigd.

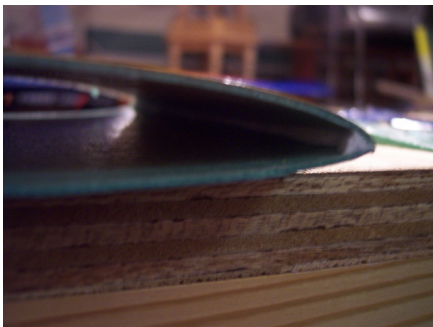
Afb. 4: Een kijkje aan de binnenzijde van de vleugel.

Na passen en meten....kan het op maat gemaakte deel worden “ingelijmd”. Controleer zonedig ook de binnenkant van de vleugel nu je deze toch open hebt liggen. Altijd handig om even een kijkje te nemen in de “darmen” van een Kamelot. Let vooral op neuslijst-beschadigingen.

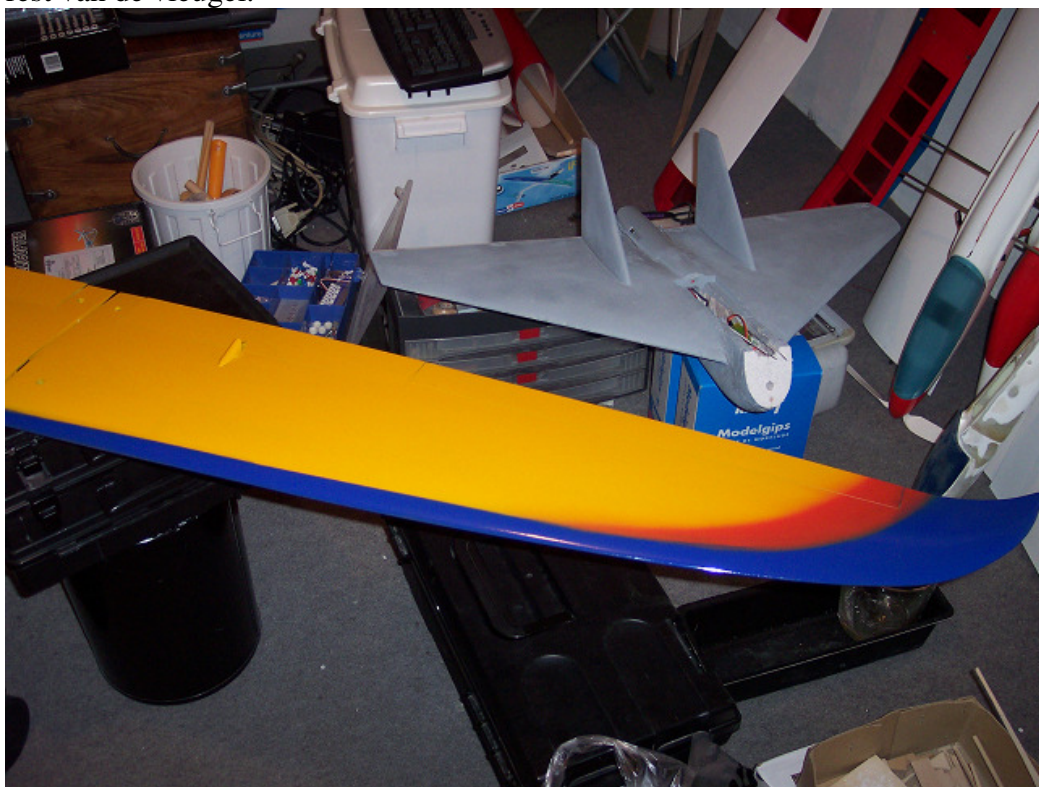
Afbeelding 11 : Zowel neuslijst als vleugeltip hebben een dunne laag nieuwe lak gekregen.

Misschien overbodig om te vermelden, maar “oude” kranten zijn erg nuttig om je vloer niet permanent in Kamelot-kleuren om te toveren. Tussen de 1ste en tweede laag heel licht schuren om een beter resultaat te krijgen. Nadat de kleur geel goed is uitgehard, kan de rand en onderkant van de vleugel in blauw worden gespoten. Voor de neuslijst wordt de rest van de vleugel afgedekt om te voorkomen dat de blauwe spuitnevel neerslaat op de rest van de vleugel.
