GfK ModelRepair ® Rev.2

Doel van het project

Het doel van dit project was om een beschadigd modelvliegtuig, gemaakt van GfK (Glas fiber Kern), te herstellen. Verdere requirements binnen dit project waren:

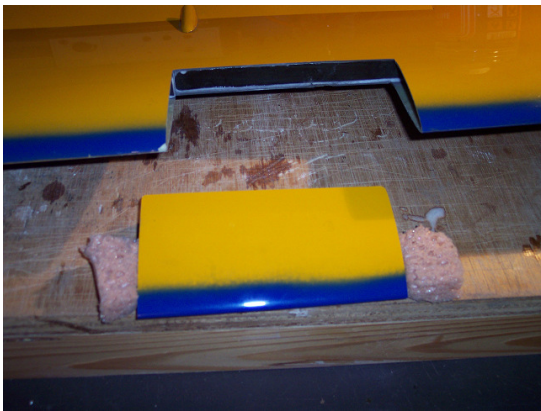
Afb. 5

Voor het verlijmen van het vleugeldeel gaan we gebruik maken de zogenaamde “sorbo-methode”. Deze methode zal nu verder worden besproken. Snij twee sorbo sponsdelen op maat zodat deze passen in de holle ruimtes in de vleugel van zowel bestaande deel, als het nieuwe tussenstuk. Maak de spons NIET te dik, er moet straks nog lijm in kunnen *abSORB(O)*eren. Bovendien bestaat dan de kans dat de vleugel ter plaatse word “opgeblazen” door het teveel uitzetten van de spons. Als de spons delen zijn uitgesneden is het verstandig eerst op het droge te passen. Afbeelding 5 toont het tussenstuk met de uitgestoken sponsdelen. In dit geval heb ik ongeveer 2 a 3 cm spons aan beide kanten over. Deze delen komen later door uitzetting in de rest van de vleugel te zitten.

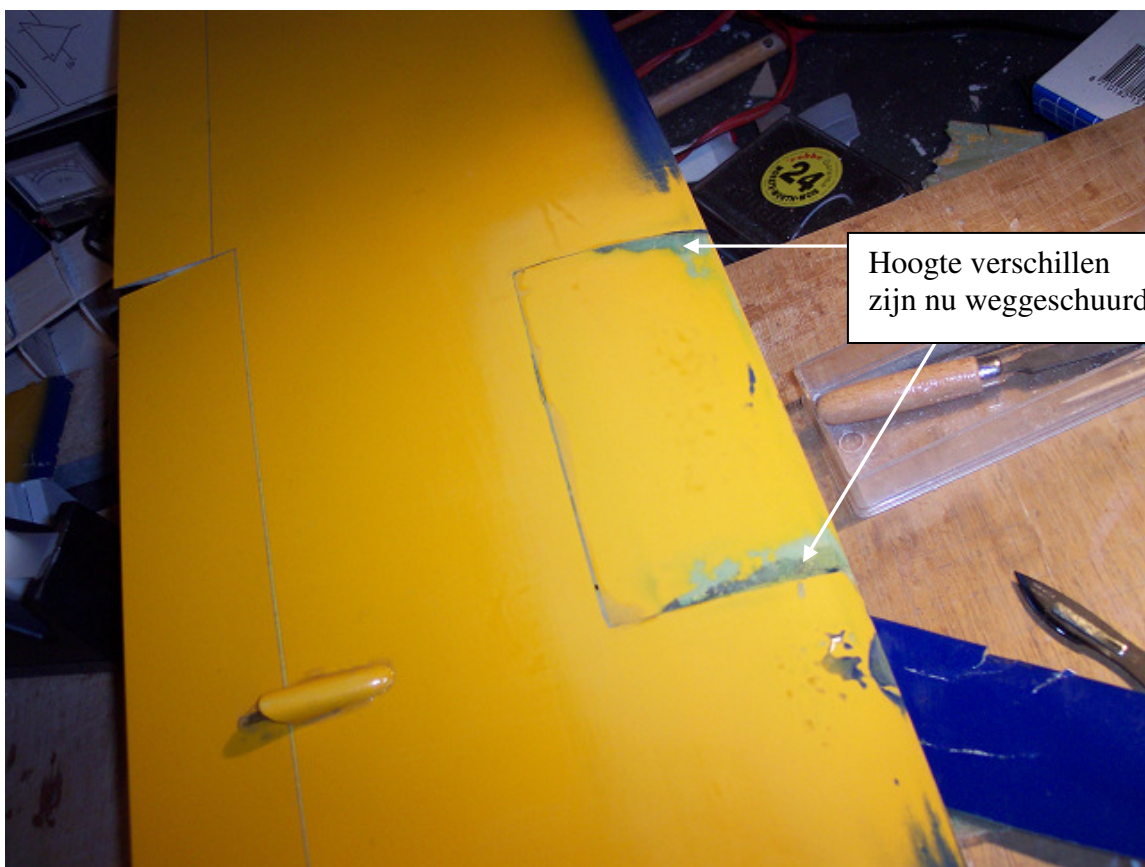
Afb. 8

Het laatste gedeelte van de reparatie is eigenlijk het meest tijdrovende werk. Dit bepaalt feitelijk hoe de vleugels eruit komen te zien. Er zal een cyclus worden doorlopen van schuren, plamuren, schuren, plamuren e.d. Net zolang totdat er geen overgang meer te zien is, (en vooral te voelen) tussen het bestaande gedeelte van de vleugel en het nieuwe tussenstuk. Afbeelding 8 toont duidelijk dat na het schuren de hoogteverschillen zich kenmerken doordat de lak daar plaatselijk is weggeschuurd. Opmerking: schuur in dit geval met een schuurblok van voldoende afmetingen, zodat je ook echt recht blijft.
